# Burg Eltz

**ECKEN, WINKEL UND KANTEN** Fachgerechte Bleibearbeitung schützt wertvolle Bausubstanz

| <b>Projekt:</b> | Sanierung der Dächer der Burg Eltz unter Einsatz von Walzblei |

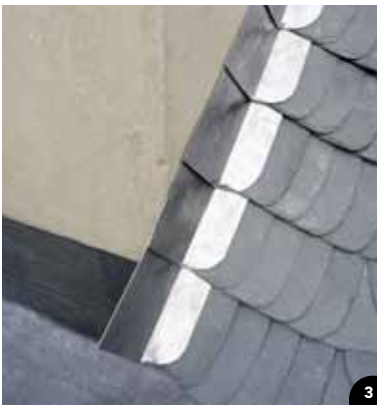
- 1 Imposanter Anblick: Burg Eltz in der südlichen Eifel
- 2 Türme, Gauben und Schornsteine auf engstem Raum
- 3 Wandanschluss aus Walzblei kunstvoll an den Schiefer angeformt
- 4 Aufwendige Schornsteinverwahrung

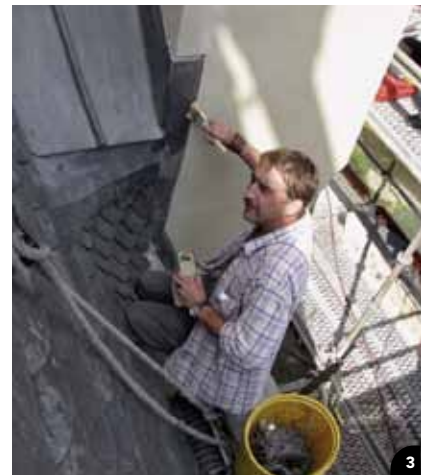
- 1 Dacharbeiten unter erschwerten Bedingungen
- 2 Harald Handwerk kennt alle Tricks der Bleibearbeitung
- 3 Fertige Flächen werden mit Patinieröl behandelt
- 4 Walzbleiprofil in Aktion
- 5 Kunstvoll ausgeführte Kehlen ...
- 6 ... und verwinkelte Flächen

setzt – darunter Dachflächen von 2,5 bis 8 m<sup>2</sup> Größe und Kehlen mit erheblichen Richtungs- und Neigungsänderungen. Bei allen Ausführungen wurden die thermisch bedingten Längenänderungen der Bleibleche berücksichtigt. In Abhängigkeit von Form, Größe und Neigung des Daches wurde die jeweilige Verbindungstechnik festgelegt. Am häufigsten kamen Falzverbindungen mit Hohlwulst zum Einsatz, in anderen Fällen wurden Liegefalze mit Zusatzhaften angewandt. Vereinzelt waren direkte Verbindungen erforderlich. Sie wurden unter strenger Beachtung des Brandschutzes im Bleischweißverfahren durchgeführt. Alle Bleioberflächen wurden vor und nach der Montage mit Patinieröl behandelt. Mit der Vorbehandlung sollte sichergestellt werden, dass auch die Überdeckungsbereiche bestrichen werden. So können unschöne Schlierenbildungen von vorneherein vermieden werden.
